# Planuitwerking gebiedsontwikkeling Grebbedijk

## Activiteitenplan

**Waterschap Vallei en Veluwe**

Activiteitenplan  
Definitief 03  
30 januari 2025  
124281-3.3/25-001.118

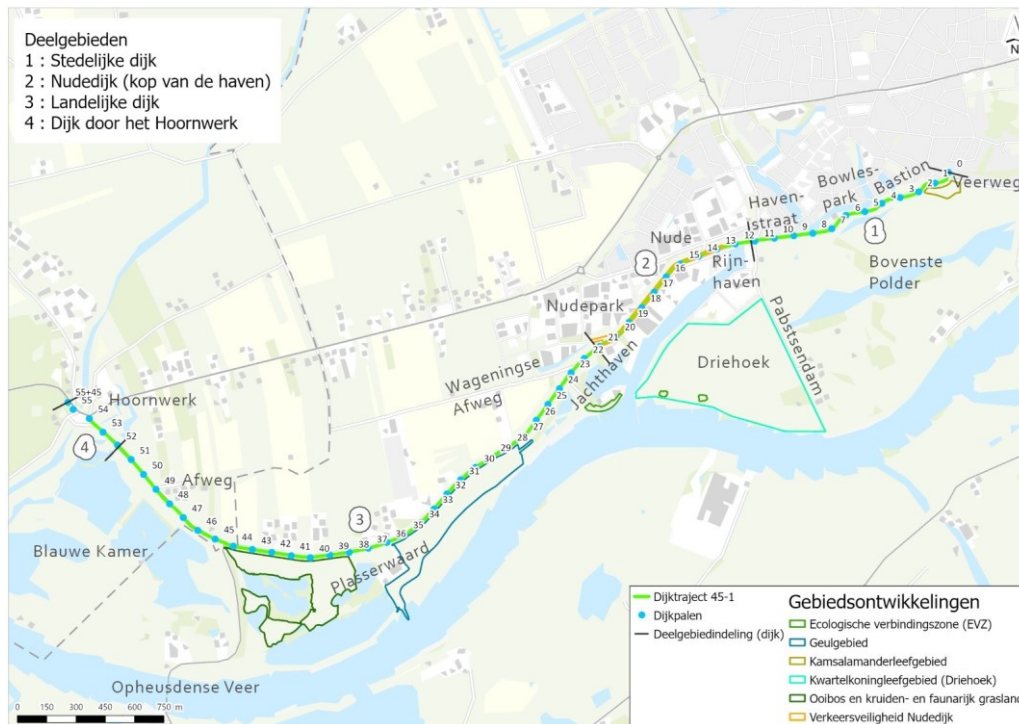
Afbeelding 1.1 Gebiedsontwikkeling Grebbedijk

Het projectgebied van de gebiedsontwikkeling, zie afbeelding 1.1, bevindt zich tussen de Wageningse Berg (Veluwe) aan de oostzijde en de Grebbeberg (Utrechtse Heuvelrug) aan de westzijde.

De Grebbedijk (dijktraject 45-1) beschermt de Gelderse Vallei tegen hoogwater vanuit de Nederrijn. De dijk is 5,5 km lang. Het traject start bij de Wageningse Berg (dijkpaal 0) tot aan de Grebbeberg in Rhenen (dijkpaal 55). De Grebbedijk is, onder meer vanuit de landschappelijke karakteristieken, opgedeeld in vier deelgebieden:

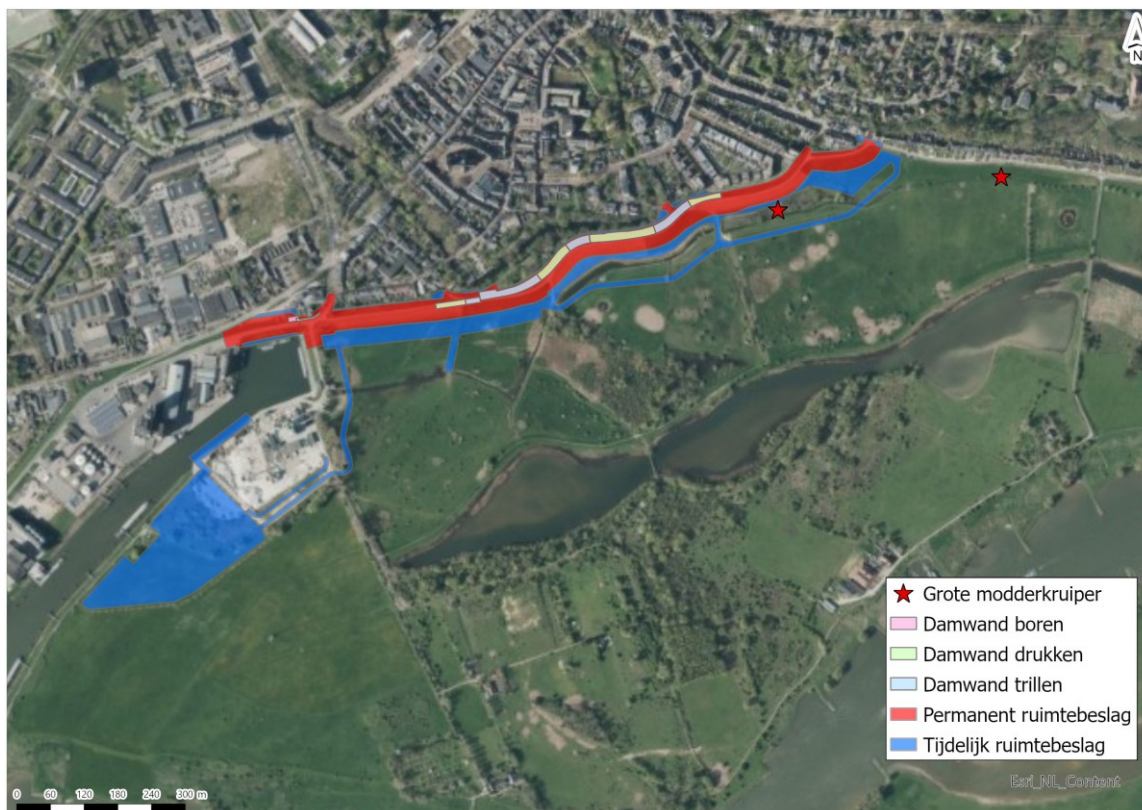
Afbeelding 3.7 Sporen van eDNA van grote modderkruiper

In het projectgebied is grote modderkruiper enkel aanwezig in de sloot aan de noordzijde van de Bovenste polder (zie afbeelding 3.6). Hier is aanwezigheid met behulp van eDNA aangetoond tijdens het nader gericht veldonderzoek in 2022. Een beschrijving van deze locatie en mogelijke effecten waarvoor een omgevingsvergunning wordt aangevraagd, volgt in hoofdstuk 4.

In het projectgebied is grote modderkruiper enkel aanwezig in de sloot aan de noordzijde van de Bovenste polder (zie afbeelding 3.6). Hier is aanwezigheid met behulp van eDNA aangetoond tijdens het nader gericht veldonderzoek in 2022.

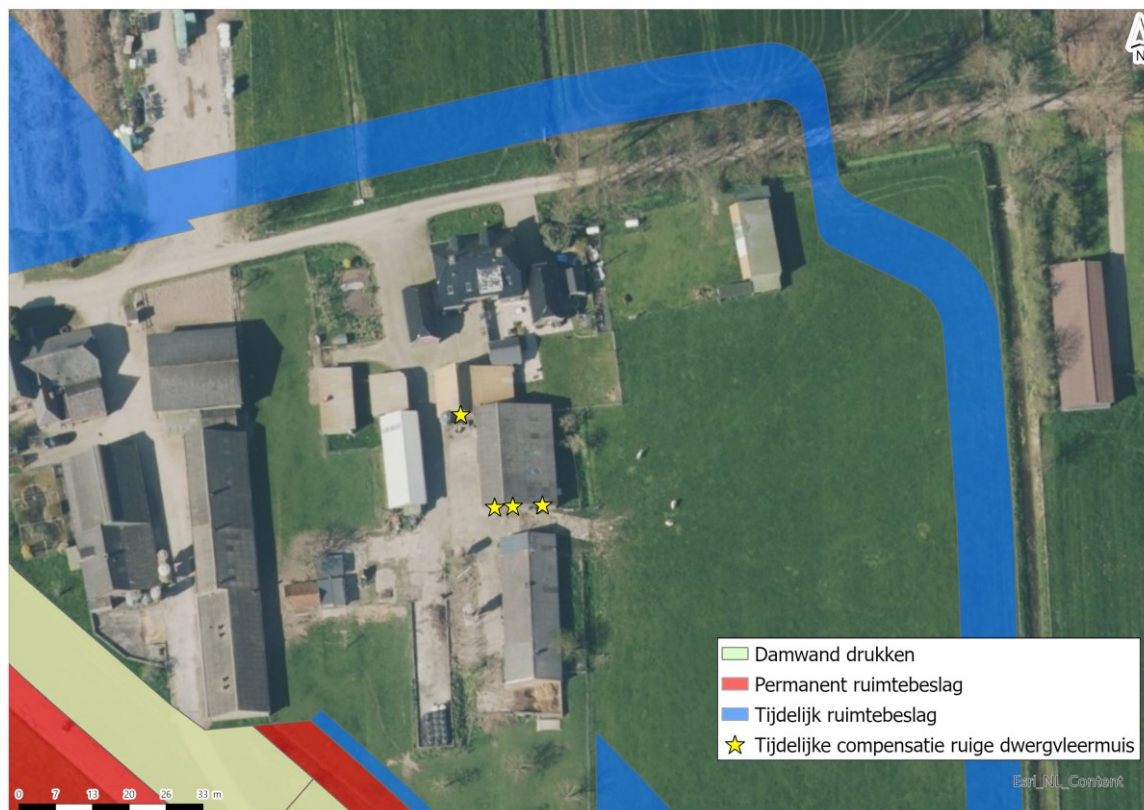
Afbeelding 5.2 Locatie compensatie ruige dwergvleermuis

De locatie waar de alternatieve verblijfplaatsen gerealiseerd worden is weergegeven in afbeelding 5.2. Deze locatie betreft het terrein van Afweg 6. Deze locatie ligt buiten de verstoringscontour, en het ruimteslag van de werkzaamheden, en ligt daarmee buiten de invloedssfeer.

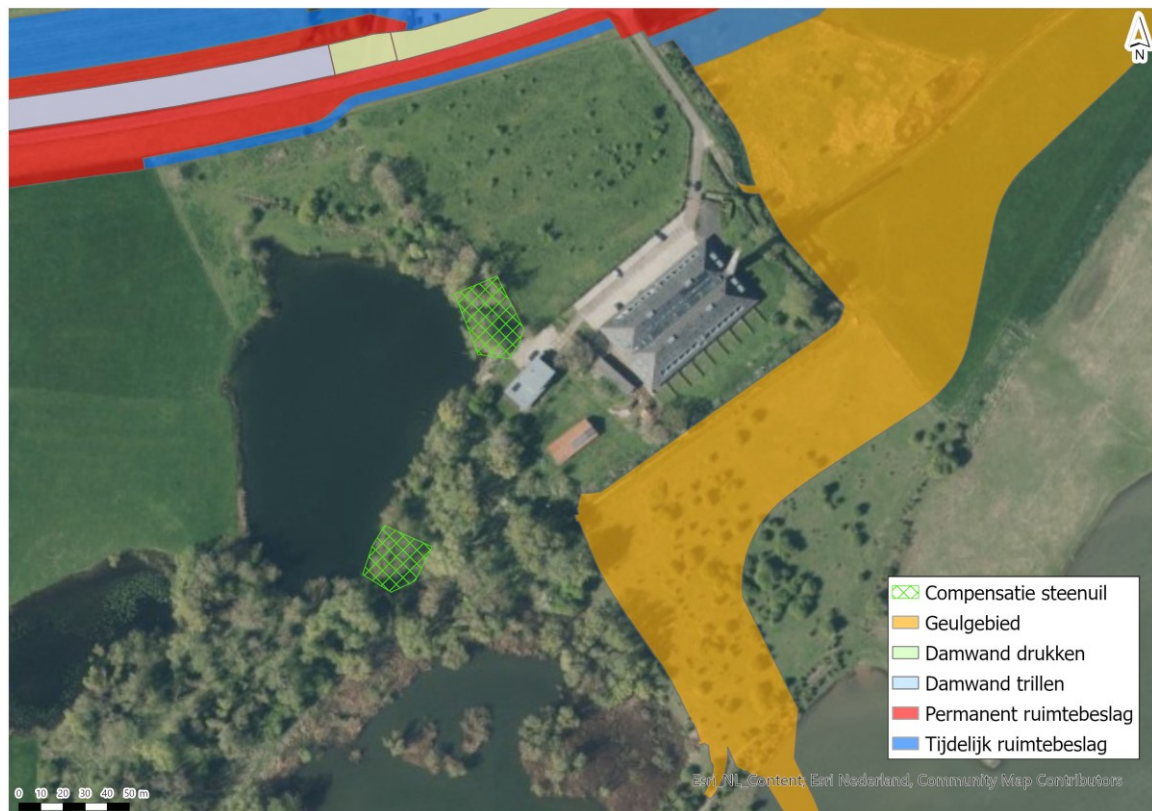
Afbeelding 5.5 Locaties compensatie steenuil

De locaties waar de alternatieve nesten gerealiseerd worden is weergegeven in afbeelding 5.5. Bij de compensatielocaties wordt gegarandeerd dat er voldoende leefelementen aanwezig zijn, waardoor de kans van slagen voor de nieuwe nestkasten zo groot mogelijk is.
